# Informe proceso

Empresa: Cementos Argos .  
País: Colombia.  
Planta: Zona Franca en Cartagena.  
Horno: 4.  
Marca del Horno: FLS  
Inicio de operación:  
Año 2.010.  
Precalcinación: 5  
Etapas, con calcinador en línea  
Capacidad: 5.200 T/D.

Antecedentes: En la PPM del horno 4 del año 2015, se instala el sistema de sellos SEALPLUS de marca Motofrenos.

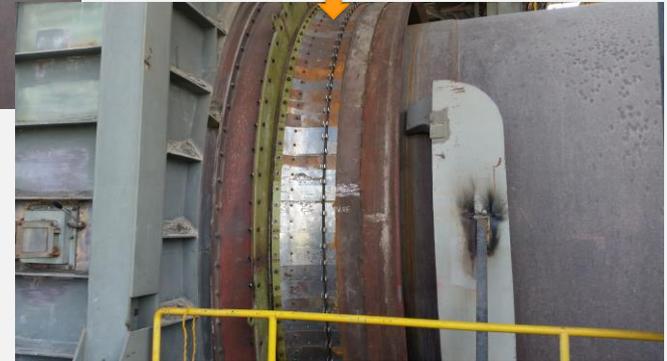
- Causa un incremento del consumo calórico.

Las cantidades de aire falso de aire falso se mide en porcentaje de Oxígeno del sistema, al parar el horno, este se encontraba en un valor de 9,5 % de O<sub>2</sub> y al estabilizar el equipo después de la instalación quedo en un valor de 4,5%, valores medidos entre la entrada y salida del horno

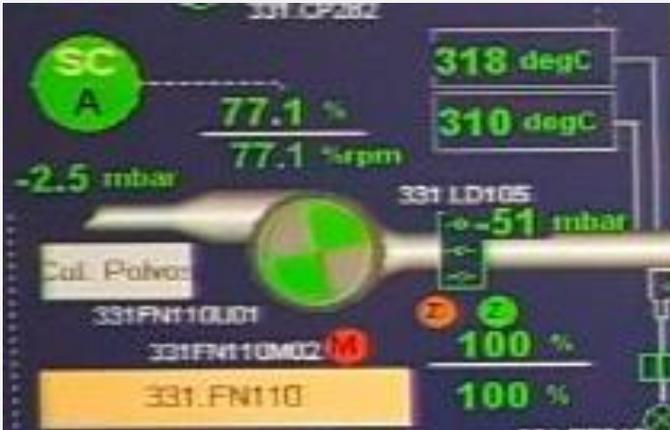
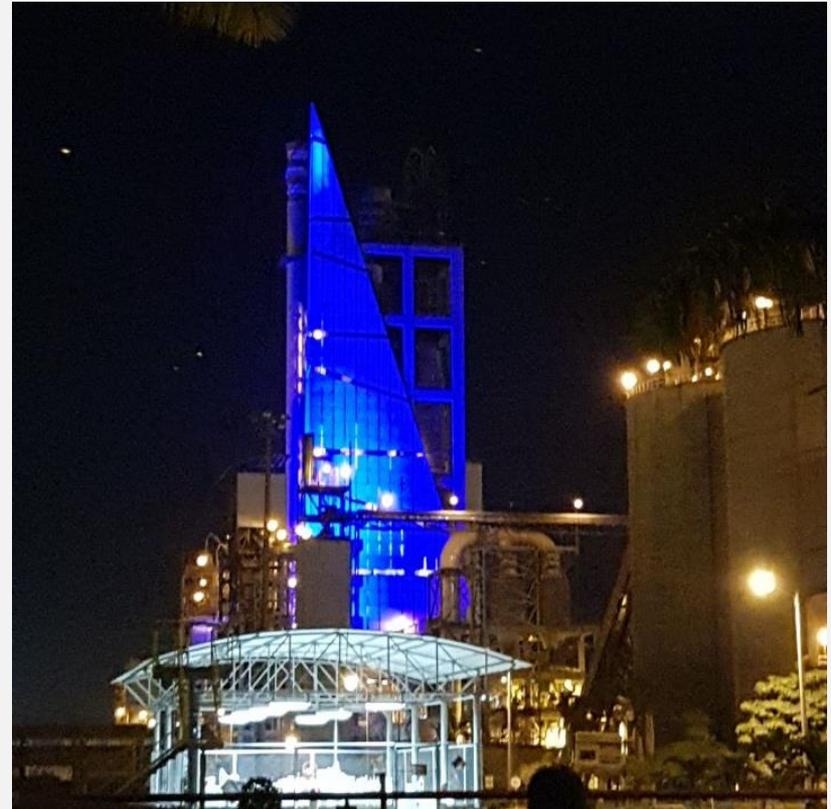
Mejora de la eficiencia del ventilador de tiro

El ventilador de tiro, se libero del 5% del aire falso, lo que permitió bajar la velocidad de trabajo, aumentando el rango de control por manipulación del ventilador.

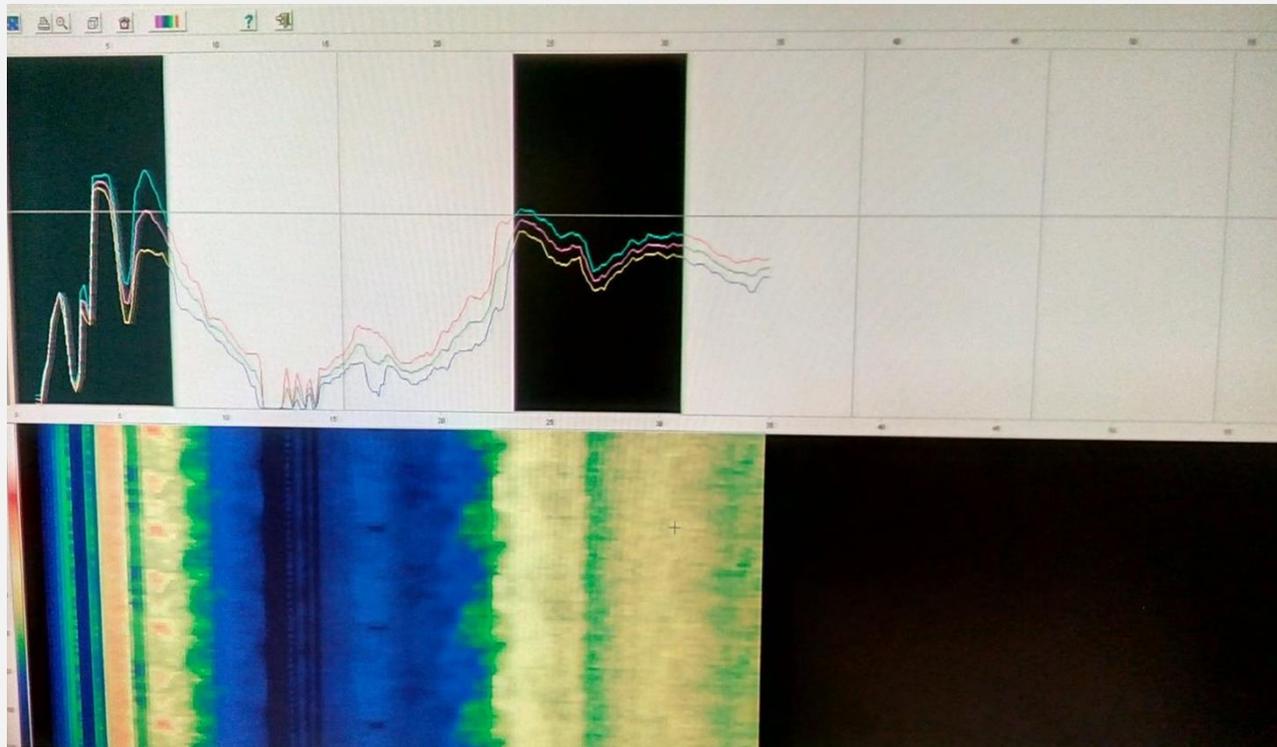
## - Descontrol de la quema

La dinámica de los flujos de aire entrando sin control por el sello de descarga, modifican el comportamiento de la llama, causando efectos negativos en el proceso y desgaste de los refractarios en la entrada y salida del horno

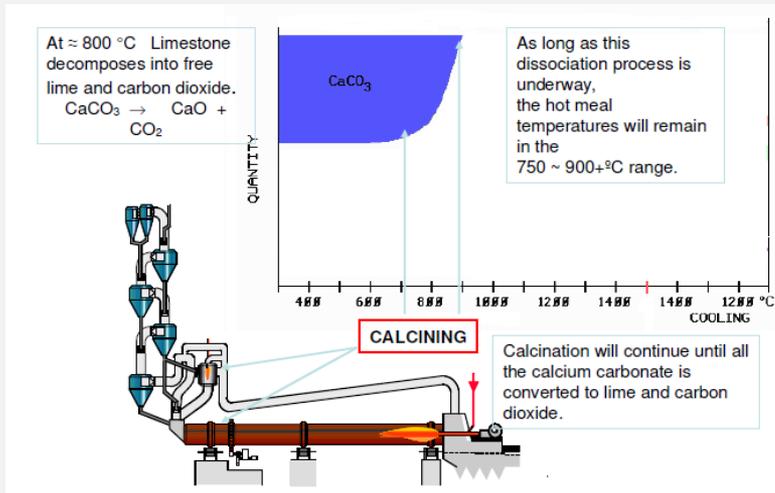
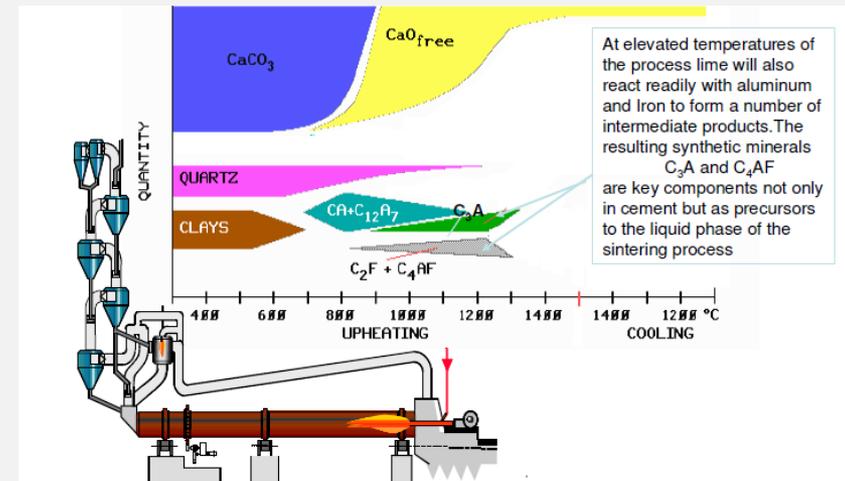
- Afectación en la formación de cristales por cambios en la zona de enfriamiento. El cambio de la zona de enfriamiento por aire falso en el sistema de clinkerización, causa cambios en la morfología de los cristales de  $\text{C}_3\text{S}$ ,  $\text{C}_4\text{AF}$ ,  $\text{C}_3\text{A}$  que afectan directamente la calidad del Clinker producido.
