# Informe proceso

Empresa: Cementos Argos .  
País: Colombia.  
Planta: Zona Franca en Cartagena.  
Horno: 4.  
Marca del Horno: FLS  
Inicio de operación:  
Año 2.010.  
Precalcinación: 5  
Etapas, con calcinador en línea  
Capacidad: 5.200 T/D.

Antecedentes: En la PPM del horno 4 del año 2015, se instala el sistema de sellos SEALPLUS de marca Motofrenos.

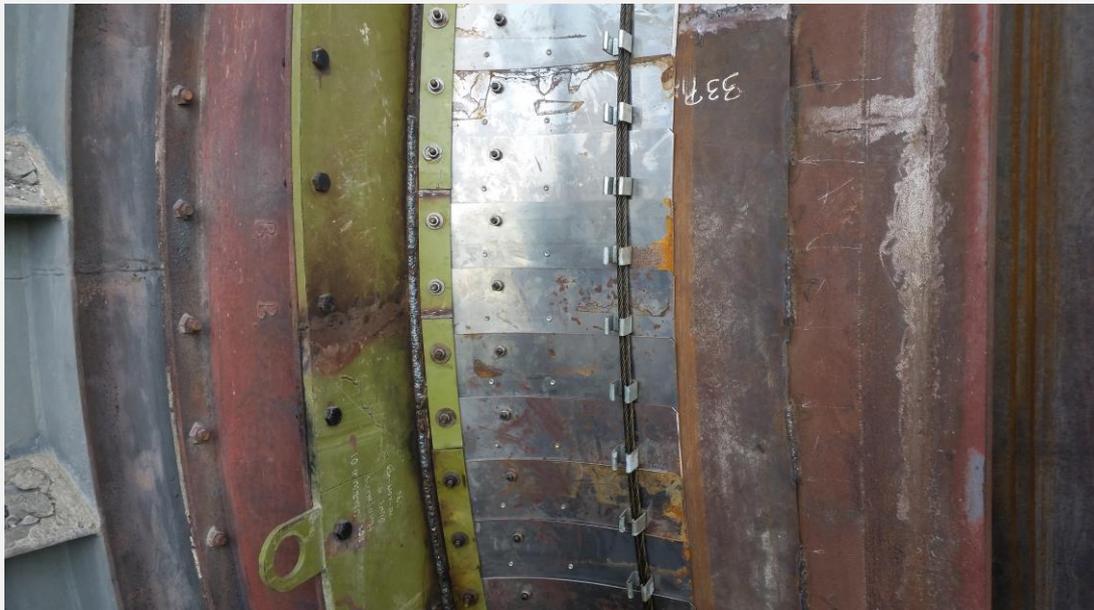
En las evaluaciones del comportamiento del horno se encuentra que para el volumen de control definido en el horno 4, existe la presencia de entradas de aire falso;

- Causa un incremento del consumo calórico.
- Disminución de la eficiencia del ventilador de tiro
- Descontrol de la quema
- Afectación en la formación de cristales por cambios en la zona de enfriamiento.
