# Nuevo sello en Molino de bolas horizontal

**Una solución funcional y eficiente para la industria del cemento y la minería.**

## Sello de Molino, un nuevo reto para nuestra área de proyectos

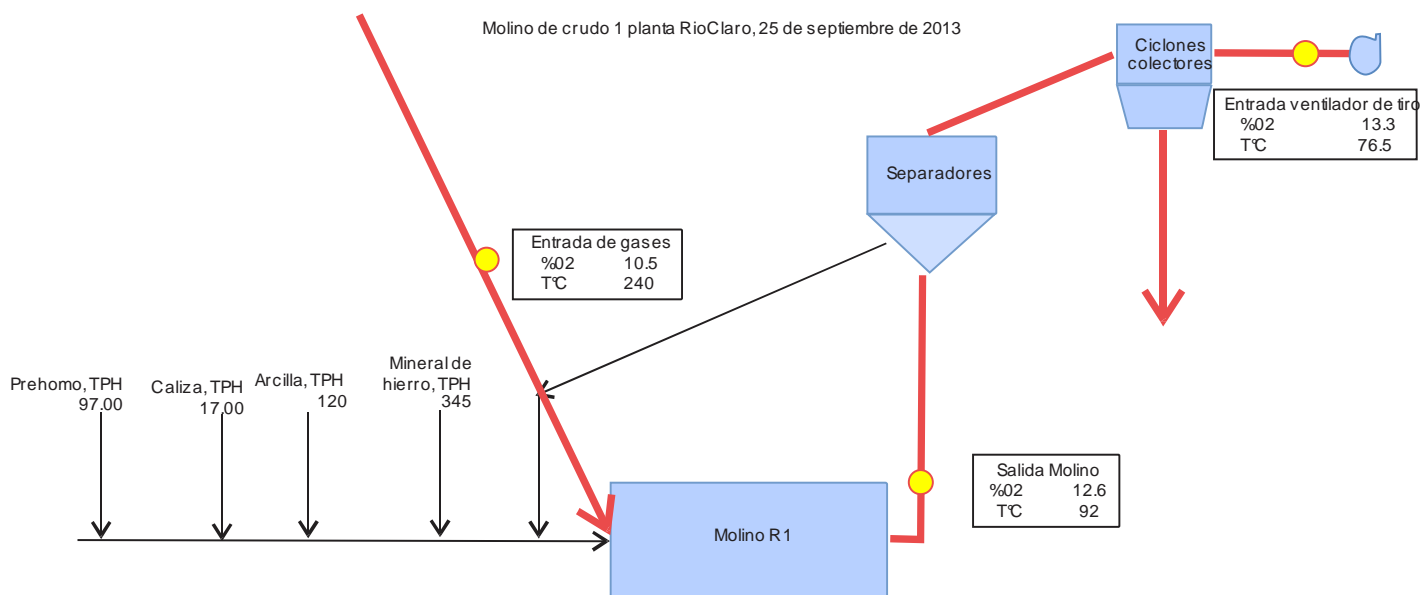
## Antes del montaje

Se anexa medida de oxígeno a la entrada y a la salida de crudo 1 antes del montaje del sello del molino y después de dicho montaje.

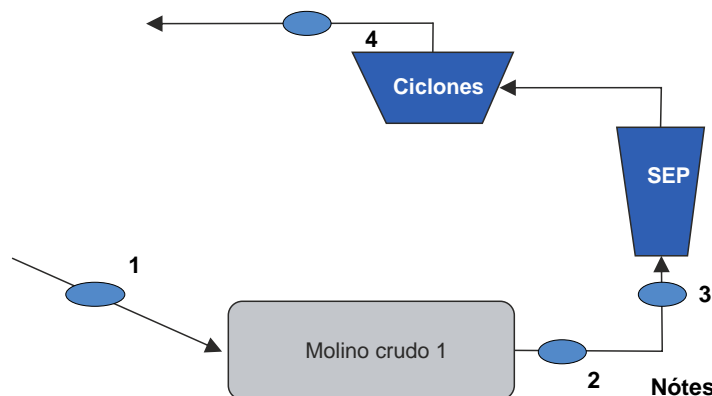
## Después del montaje del sello

Perfil Oxígeno Crudo 1	%O <sub>2</sub>
1	Entrada al molino	11.35
2	Salida molino (paso muerto)	11.68
3	Salida molino (debajo del separador)	*12.1
4	Ducto Salida Ciclonas	12.81

\*Este valor puede estar afectado por el tamaño del punto de muestreo que es grande, permitiendo entrada de aire mientras se realiza la medición, por lo tanto el valor puede ser menor.

Nótese como baja el aire falso un 20% aproximadamente con dicho sello.

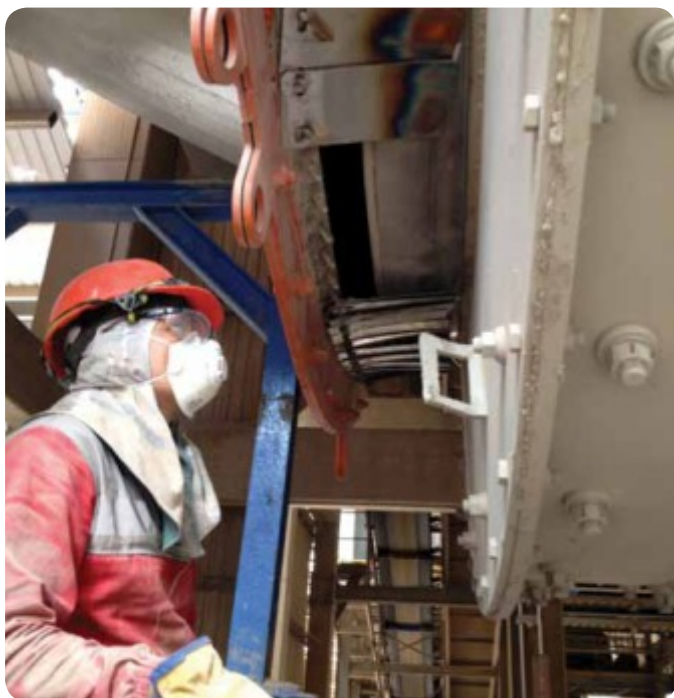
Esta imagen detalla la continua inspección que realizamos a cada una de las 320 laminillas que conforman la totalidad del sello verificando su estado. Tomando muy cuenta la velocidad del molino, la variación de la temperatura en el proceso al momento de alimentar el molino y la deformidad radial del mismo.

Parte del proyecto está basado en el seguimiento continuo sobre la operación del sello, se han efectuado inspecciones que generan resultados positivos en cuanto a la fatiga prematura de las partes de desgaste.

Estas evaluaciones han permitido al área de investigación y desarrollo de Motofrenos analizar las diferentes partes del sello, su estado, dureza y fatigas. Se ha notado un óptimo comportamiento en las partes de alto peso que no están sometidas al desgaste, teniendo en cuenta que estas pueden sufrir cambios en su estructura debido a altas temperaturas o derrames inesperados en el proceso.

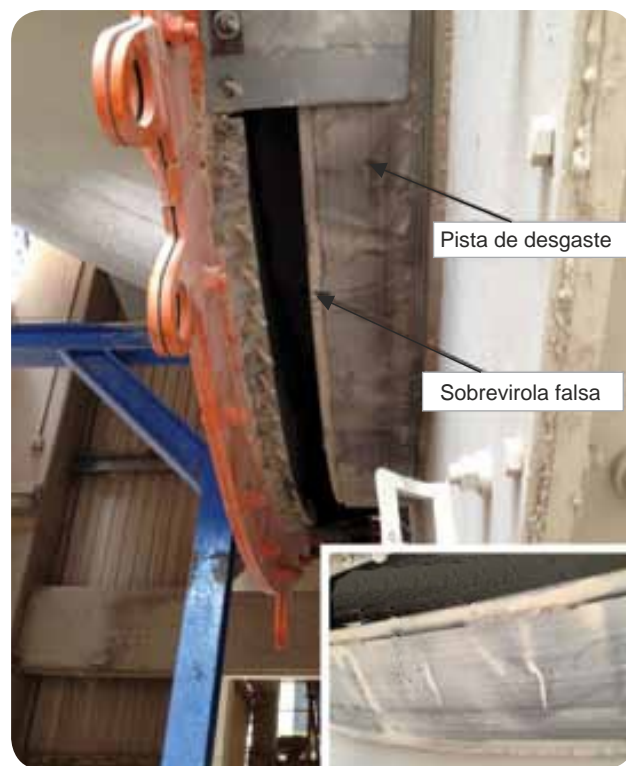
La siguiente imagen nos muestra otra de las pruebas superadas, el estado de la pista de sacrificio, este elemento esta en contacto permanente con las laminillas, la calidad y formulación del acero cumplió con las expectativas esperadas, el desgaste después de 4 meses de operación constante fue 3% tomando en cuenta que la pista de sacrificio cuenta con un espesor de 10 milímetros.
